# IDENTIFICAREA ȘI GESTIONAREA ACȚIUNILOR PREVENTIVE ȘI CORECTIVE PENTRU REDUCEREA SCRAP-URILOR

NEACȘU Cătălin Daniel<sup>1</sup>

**REZUMAT:** În prezenta lucrare am monitorizat fluxul de fabricație din cadrul firmei Pirelli Tyres România și am întreprins acțiuni corective și preventive pentru reducerea scrap-urilor datorate timpilor mari de staționare în TSE (twin screw extruder) pe utilajele din secția compound.

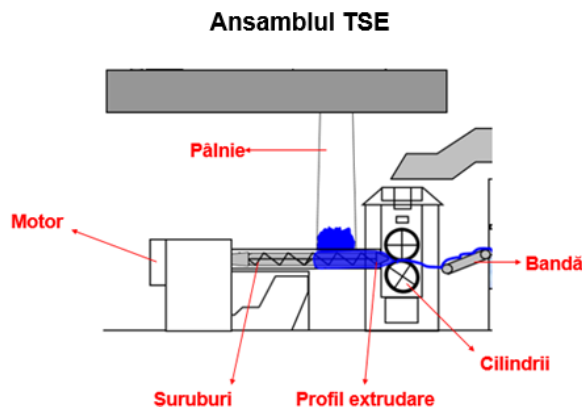
Figura 4. – TSE componente

Aceste neconformități apar datorită timpul mare de staționare în TSE din diferite cauze. Dacă timpul de staționare este mai mare decât cel indicat

în rețetă atunci compound-ul poate genera grummy adică, compound-ul începe să se vulcanizeze datorită temperaturilor mari din TSE ce au valori cuprinse între 130° C - 160° C. Această vulcanizare are loc datorită sulf-ului care este un agent de vulcanizare.

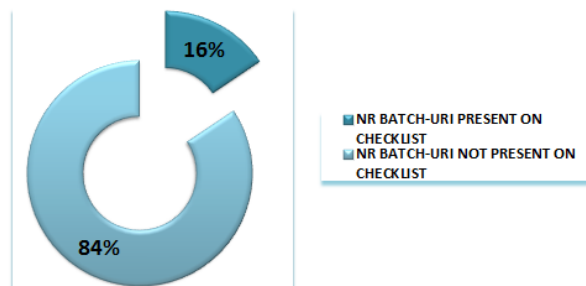
Figura 11. TSE-uri prezente în checklist

În figura de mai sus se poate observa că doar 16% din TSE-urile identificate cu ajutorul software-ului Magma au fost prezente în checklist-urile operatorilor.

16 % dintre compound-urile care au avut timp de staționare erau prezente în checklist-urile operatorilor. Acest lucru ne împiedica să aflăm cauzele care au adus la acești timpi de staționare.

Prin urmare primul lucru care l-am făcut a fost să vorbesc cu toți operatorii de pe toate cele 9 utilaje. Cei care se potriveau cu programul meu de lucru au fost cei de pe tura A. Astfel le-am explicat fiecăruia în parte importanța checklist-urilor și le-am reamintit că au făcut training-uri specifice completării acestor checklist-uri, training-uri în urma cărora au semnat că au luat la cunoștință importanța lor.

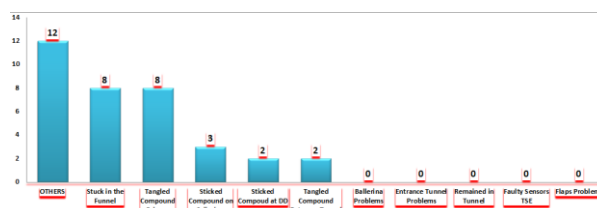
Figura 12. Cauze TSE

În figura de mai sus sunt prezentate cauzele identificate și scrise în checklist de către operatorii.

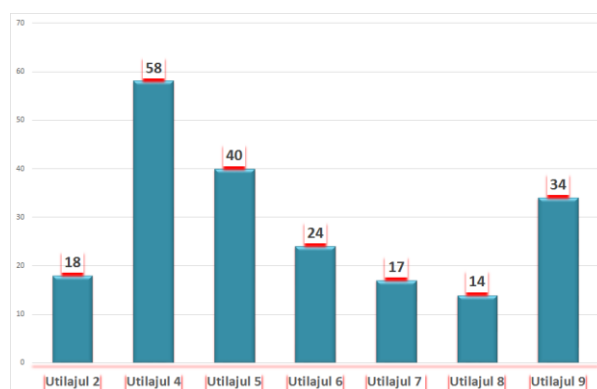
Figura 13. TSE-uri împărțite pe utilaje

Se poate observa în figura de mai sus ca utilajele 4, 5 și noua au avut cele mai multe TSE-uri înregistrate.

După cum se poate observa în figura 13. utilajele 4, 5 și 9 au avut cele mai multe compound-uri cu timp de staționare, ele fiind și primele utilaje aduse în fabrică.

Astfel ca acțiune corectivă s-a decis schimbarea cilindrilor pe viitor.

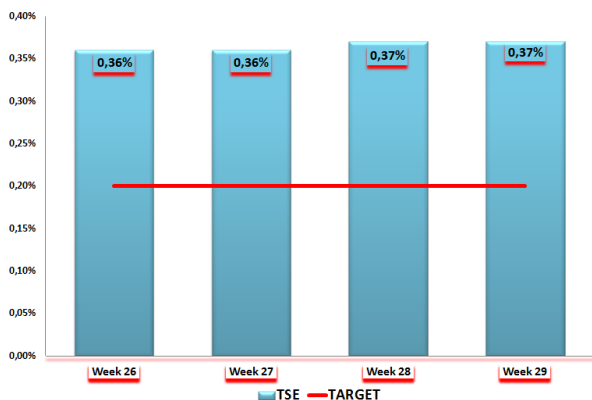
Figura 14. Numărul TSE-urilor împărțite pe săptămâni

În figura de mai sus se pot observa valorile TSE-urilor exprimate în procente pe fiecare săptămână. Se poate observa că valoarea cea mai înaltă este de 37%.

Astfel mi s-a propus reducerea scrap-urilor datorate TSE-urilor până la 20%, această valoare fiind exprimată prin linia roșie.

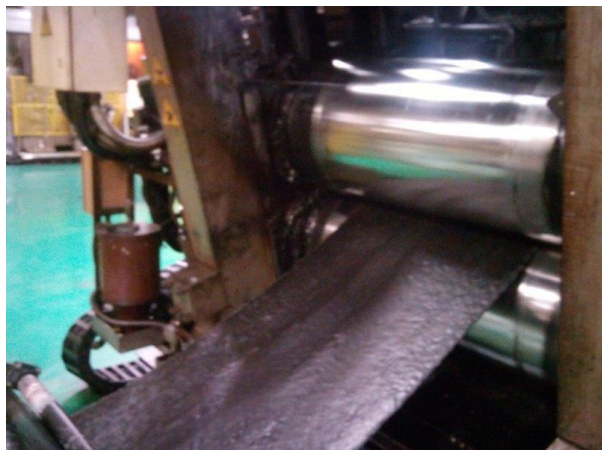
Figura 17. Compound la ieșirea dintre cilindrii

O altă cauză a timpilor mari de staționare în TSE era reprezentată de lipirea compound-urilor pe cilindrii. Practic pe timpul verii temperaturile ridicate de afară se reflectau și în interiorul fabricii. Astfel compound-urile atingeau temperatura indicată în rețetă dar nu atingeau energia mecanică înainte de descarcare ceea ce însemna neomogenizarea compound-ului și implicit lipirea sa de cilindrii utilajelor și ruperea sa.

Ca acțiune corectivă s-a decis înlocuirea sistemului manual de șpreiere cu un sistem semi-automat de șpreiere cu apă. În figura de mai jos se poate observa compound-ul la ieșirea dintre cilindrii după instalarea sistemului semi-automat de șpreiere.

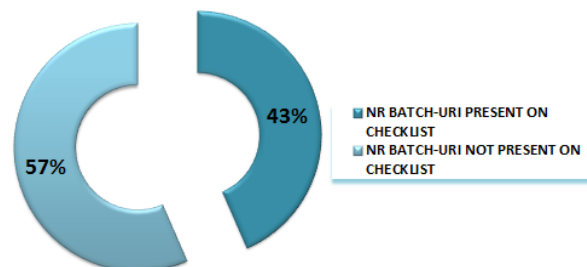
Figura 18. TSE-uri prezente în checklist

În figura de mai sus se poate observa o creștere a procentului TSE-urilor prezente în checklist de la 16% la 43%, ceea ce a însemnat că am putut identifica mai multe cauze (precum în figura 19.) ca în perioada incipientă.

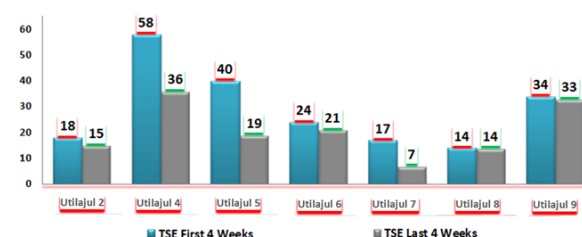
Figura 20. TSE-uri împărțite pe utilaje

În figura de mai sus se pot observa compound-urile care au avut timpi de staționare, împărțite pe utilaje. Numerele înregistrate în căsuța roșie sunt cele înregistrate în primele 4 săptămâni, iar cele prezentate în căsuța verde sunt cele înregistrate în următoarele 4 săptămâni după luarea acțiunilor corective și preventive. Se poate observa o scădere a acestora pe toate utilaje, singura remarcă pe care o pot face este că utilajele 4, 5 și 9 rămân utilajele cu cele mai multe compound-uri cu timpi de staționare.

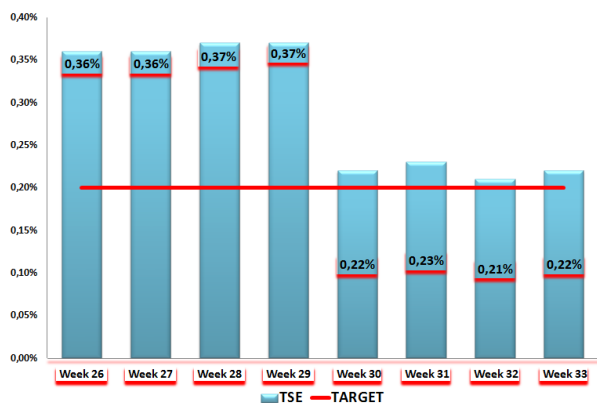
Figura 21. Numărul TSE-urilor împărțite pe săptămâni

Rezultatele finale exprimate în procente după luarea acțiunilor corective și preventive sunt reprezentate de ultimele 4 coloane. După cum se poate observa targetul de 20% nu a fost atins însă, în săptămâna 32 valoare de 21% a fost cea mai apropiată de targetul propus.

Targetul propus nu a fost atins din cauza perioadei totuși scurte a stagiului de practică însă, sunt convins că după terminarea stagiului meu de practică, colegii mei din departament au atins targetul de 20% în următoarele săptămâni, mai ales după înlocuirea cilindrilor pe utilajele 4, 5 și 9.
